## 対策アップデートのお知らせ

学習型 IoT アルコールガジェット「TISPY」をご利用いただき、誠にありがとうございます。  
一部のお客様に「TISPY」をご使用中発生しておりました不具合について、本体ファームウェア、FlashAir の設定データのアップデートを行いました。

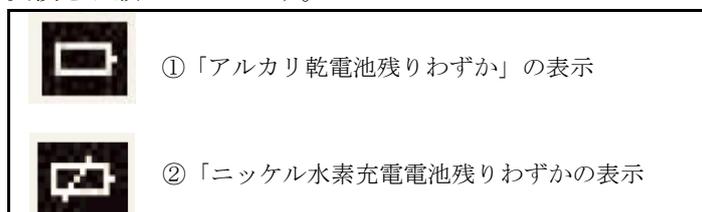
また、アルカリ電池を使用している場合は電池表示が（黒電池マークの図）になった時点で電池交換をお願いいたします。
